KARTA REJESTRACYJNA TERENU, NA KTÓRYM WYSTĘPUJĄ RUCHY MASOWE ZIEMI

1. Numer ewidencyjny: 0 4 - 1 5 - 0 4 2 - 1 3 3 2 2 7

| 12. Inne dane lokalizacyjne:<br>Złotoria, ul. Wiśniowa 6, 8 i ul. Toruńska 85 // działki: nr 16/2, 16/3, 16/4, 385, 18/4, 384 i 308/4 | | | |

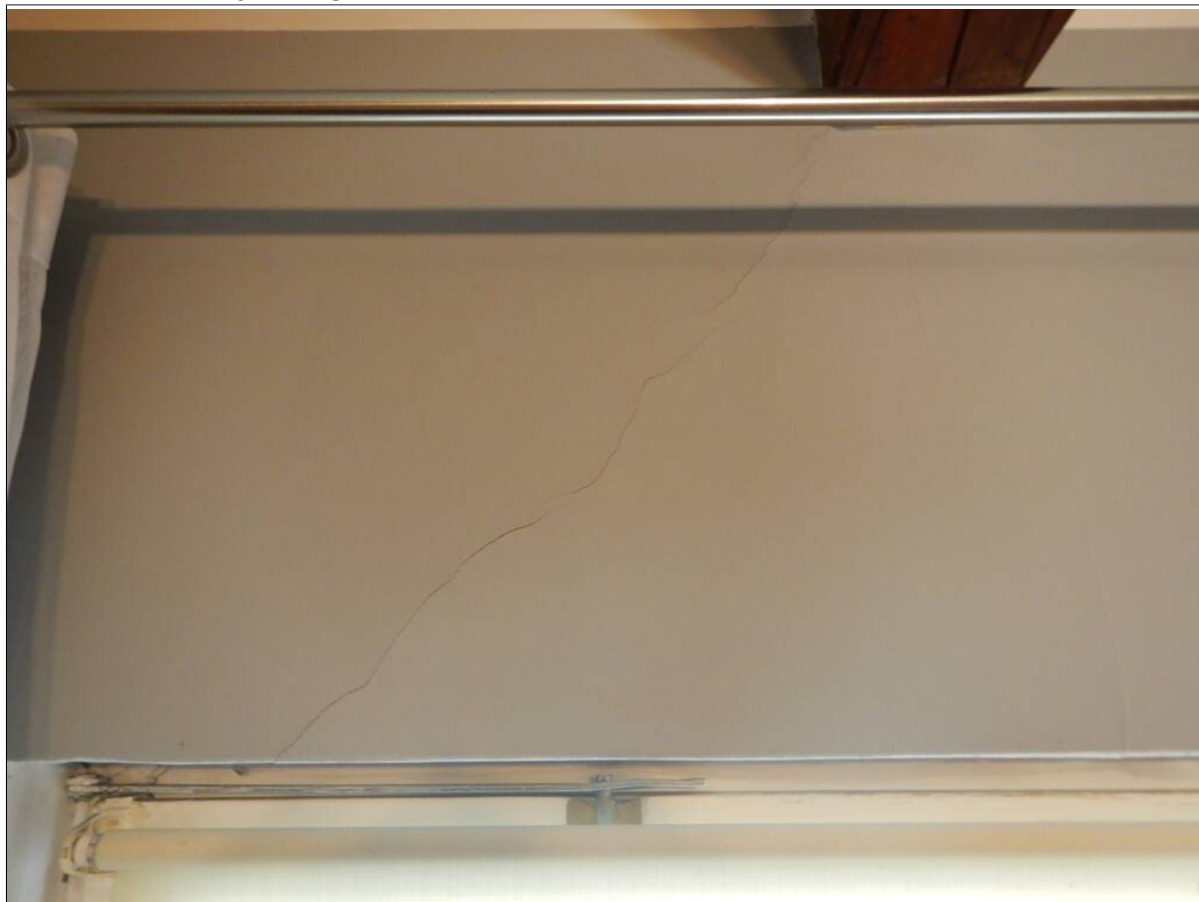
| b. Zabudowa:<br>ul. Wiśniowa 6 - skośne spękania nad framugą okna i ścianach wewnątrz budynku mieszkalnego (Fot. 9, Fot. 10)-precyzyjne określenie bezpośredniego związku powstania szczelin z ruchem mas kolidujących wymaga dalszych obserwacji i badań, - spękany chodnik/wylewka betonowa na podwórzu - uszkodzone ogrodzenie ul. Wiśniowa 8 -spękany chodnik/wylewka betonowa na posesji (Fot. 5) -deformacja ogrodzenia (Fot. 6) ul. Toruńska 85 -uszkodzone betonowe schodki na skarpie(Fot. 7) -uszkodzone ogrodzenie (Fot. 2) | b. Zabudowa:<br>budynki mieszkalne i gospodarcze, ogrodzenia na ulicy Wiśniowa 6, 8 i 10 i Toruńskiej 85 |

Fot. 9 Skośne spękanie nad ramą okna w mieszkaniu, ul. Wiśniowa 6 (Mianowski, 2022)

- ul. Wiśniowa 6: Uszkodzone ogrodzenie (Fot. 1), spękania na chodniku/wylewce betonowej prowadzącej do budynku mieszkalnego. Skośne spękania nad ramą okienną i ścianach wewnątrz budynku (Fot. 9, Fot. 10)-precyzyjne określenie bezpośredniego związku powstania szczelin z ruchem mas koluwalnych wymaga dalszych obserwacji i badań. Rozwój osuwiska(skarpę głównej) wymusił zmianę lokalizacji blaszanego garażu (Fot. 3).
- ul. Wiśniowa 8: Uszkodzenie ogrodzenia i chodnika (Fot. 4, Fot. 5, Fot. 6) oraz deformacja powierzchni terenu (podwórka) poniżej budynku mieszkalnego (obniżenie o około 0,5 m wg relacji mieszkańców)
- ul. Toruńska 85: Uszkodzenie (częściowe zniszczenie) ogrodzenia (Fot. 2) oraz betonowych schodów (płyty) w strefie skarpy wtórnej (południowo wschodnia część osuwiska) (Fot. 7).

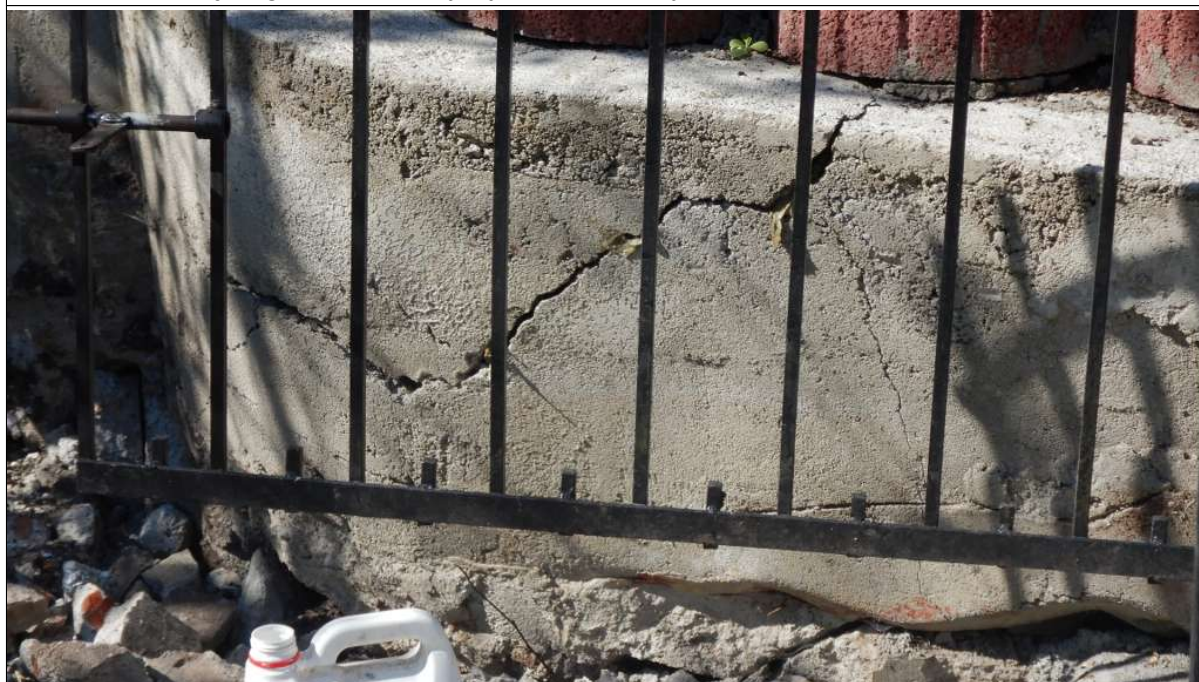
Uszkodzony betonowy murek w obrębie posesji (maj, 2023)

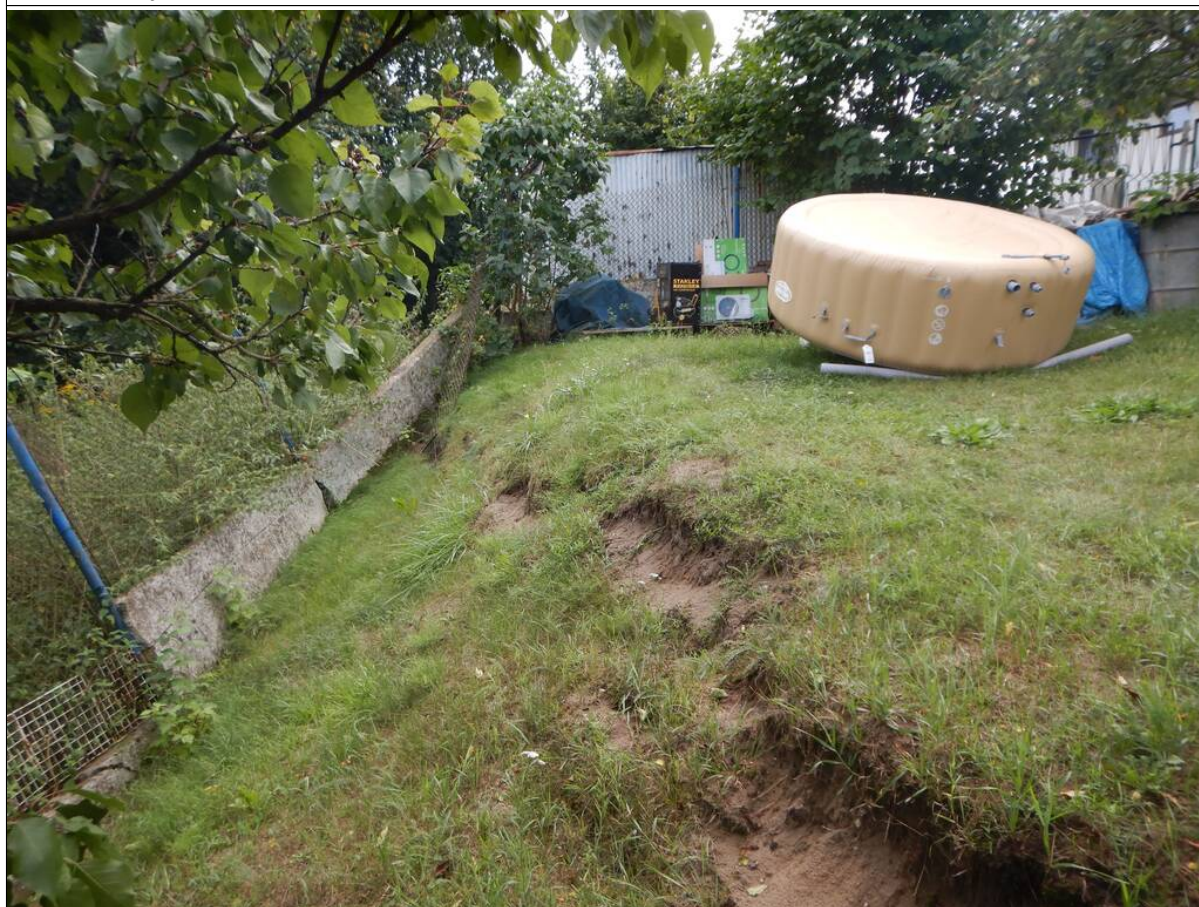
| 6. Krótki opis:<br><br>Osuwisko obejmuje południowy fragment skarpy zakola rzeki Drwęcy. Obszar osuwiska w całości jest aktywny, o czytelnych granicach. Skarpa główna jest wyraźna („świeża”), o dobrze widocznym przebiegu, dużym nachyleniu (~70°) i wysokości do 2 m (Fot. 1, Fot. 3, Fot. 8). Nie stwierdzono spękań powyżej. Skarpy boczne są mniej czytelne, a w dolnej części znacznie zerodowane. Materiał koluwalny stanowią głównie czwartorzędowe utwory klastyczne: piaski i żwiry z niewielkim udziałem gleby oraz gruntów antropogenicznych (gruz, piasek, odpady). Koluwium osuwiska schodzi do koryta rzeki. W centralnej części na powierzchni koluwium występują piaszczysto – żwirowe osady spływowe z dodatkiem gleby. W dolnej (południowo wschodniej) części osuwiska przebiega wyraźna skarpa wtórna o długości kilku metrów (Fot. 7), pod którą występuje najbardziej nierówna powierzchnia koluwium z wyraźnymi nabrzmieniami i progami akumulacyjnymi. W centralnej części osuwiska na linii zwierciadła wody (niski poziom wód), w spągu utworów piaszczysto- żwirowych widoczna jest wychodnia utworów gliniastych, prawdopodobnie glin zwałowych (Fot. 11). Gliny te mogą stanowić płaszczyznę poślizgu dla wyżej zalegających utworów piaszczysto – żwirowych i jeśli tak jest to szacowana miąższość koluwium może wynosić od 2 do 5 m. W wyniku ponownych prac terenowych w 2023 r. (Grabowski D., Mianowski R.) osuwisko to zostało zmniejszone i ograniczone do części południowo-wschodniej (część północno-zachodnia została uznana za silnie erodowane zbocze doliny Drwęcy). | | | | | |

Fot. 1 Uszkodzone ogrodzenia oraz skarpa główna, ul. Wiśniowej 6 (Mianowski, 2022)

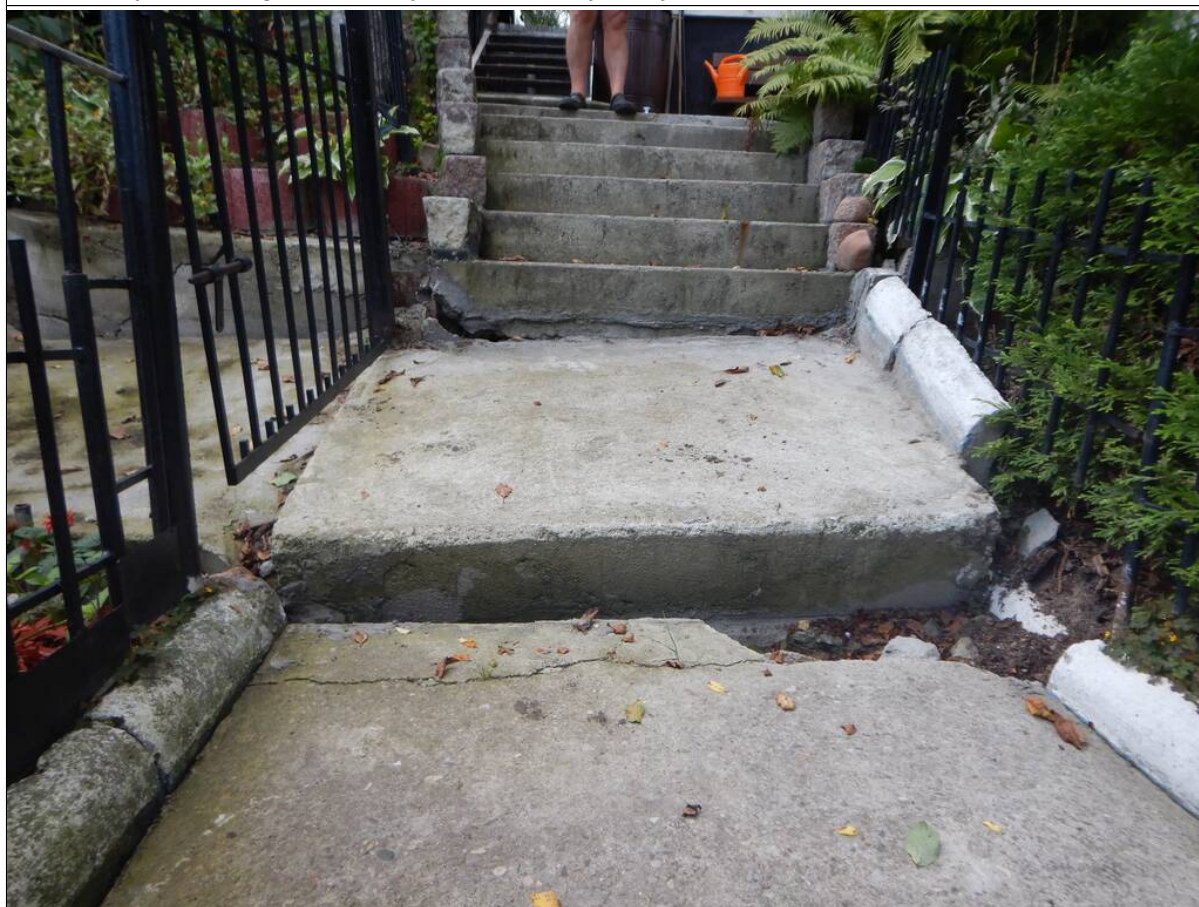
Fot. 5 Uszkodzony chodnik, ul. Wiśniowa 8 (Mianowski, 2022)

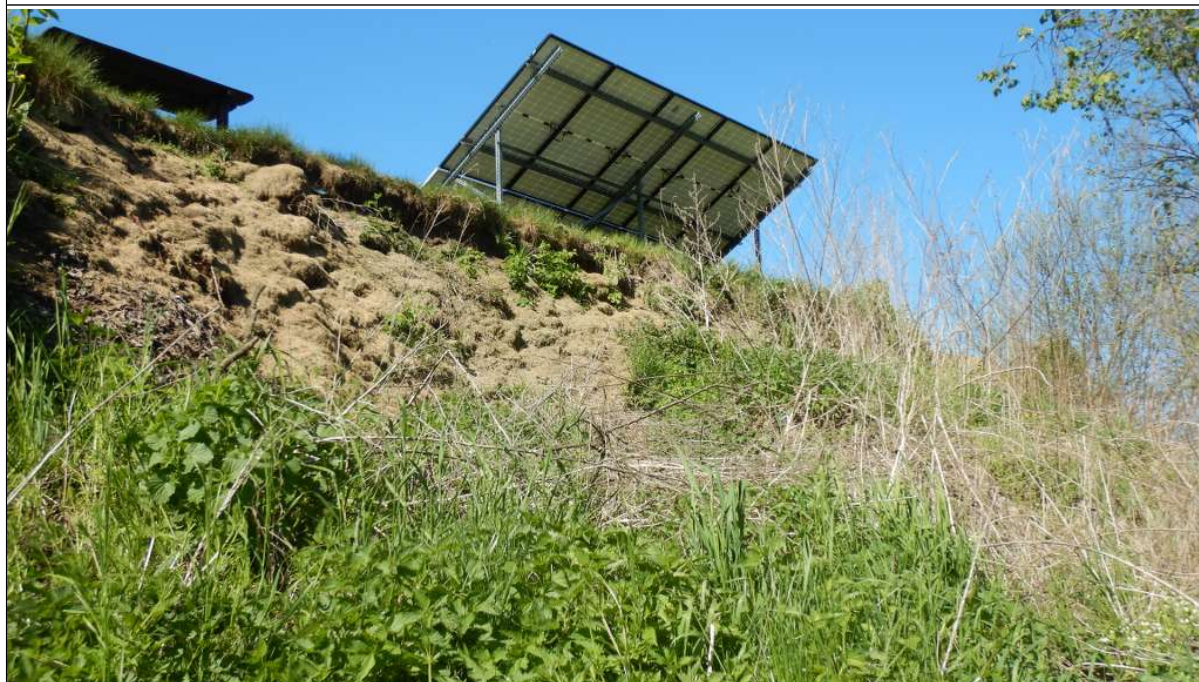
Fragment skarpy głównej przykrytej materiałem antropogenicznym (maj, 2023)

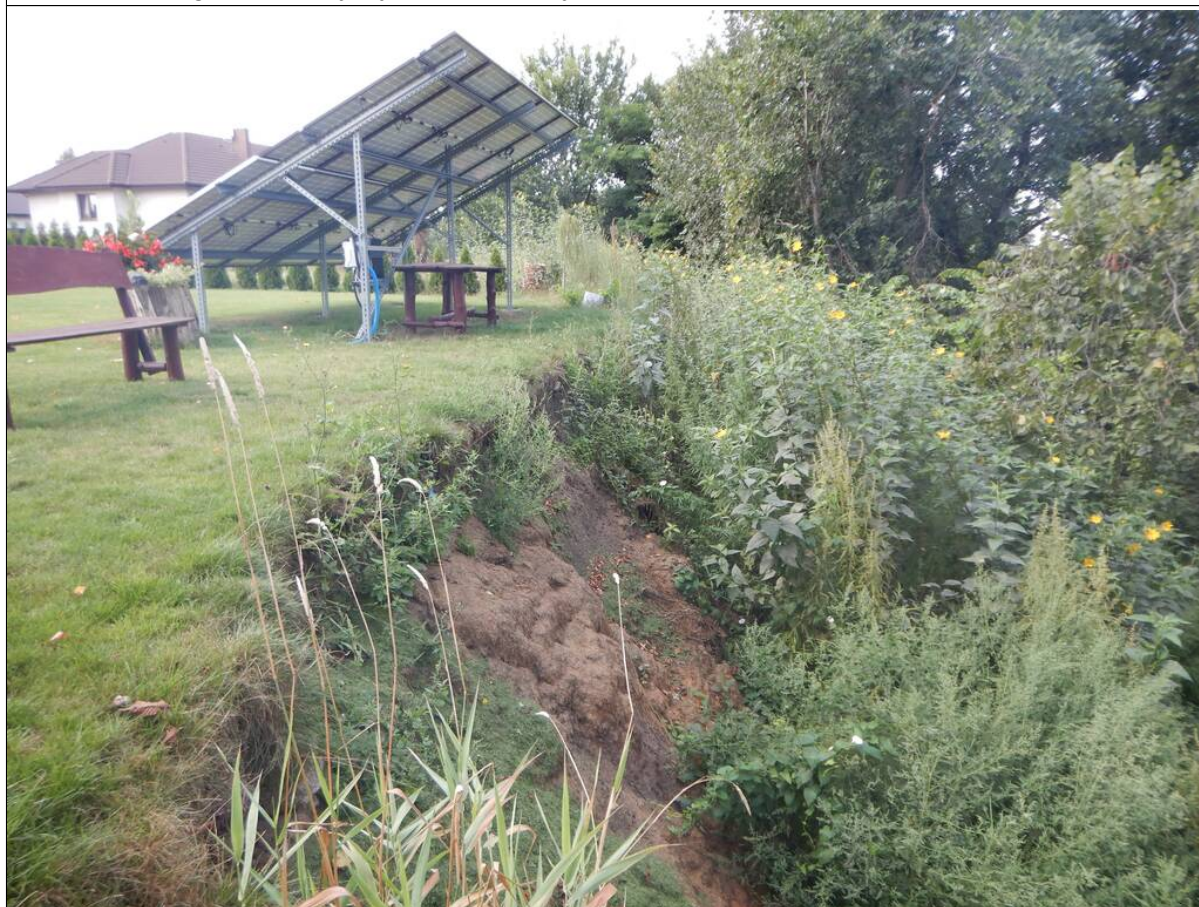
Fot. 8 Skarpa główna, ul. Toruńska 85 (Mianowski. 2022)
